# Conector y cable de conexión Airtex nuevo y mejorado para módulos de bomba de combustible GM

## El Problema

## La Solución

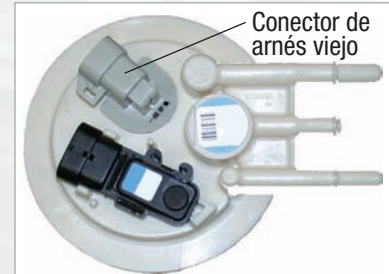
### Diseño Viejo – Vista Superior y Lateral

Módulo de Bomba de Combustible GM Con Conector de Arnés Viejo

Muchos vehículos GM entre 1988 y 2005 tienen conectores eléctricos en el módulo de bomba de combustible que pueden aflojarse con el tiempo debido a vibración, lo que conduce a conexiones defectuosas de alta resistencia. Los síntomas – conectores y clavijas quemados o derretidos – conducen a una situación de baja de voltaje donde el voltaje bajo o falta de voltaje puede ocasionar que el módulo deje de bombear.

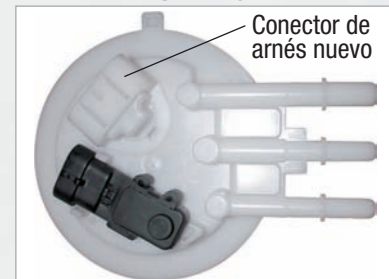
### Diseño Nuevo – Vista Superior y Lateral

Módulo de Bomba de Combustible GM Con Conector de Arnés Nuevo

La solución más reciente del sistema de combustible de Airtex proporciona un arreglo rápido y confiable de las conexiones quemadas o derretidas del arnés de alambrado en ciertas aplicaciones de bomba de combustible dentro del tanque GM. Airtex ha reemplazado el conector de diseño defectuoso OEM con un diseño nuevo de Fabricante Original del Equipo que elimina el problema de los conectores y clavijas quemados o derretidos.
